# Horkovzdušná sanace krovové konstrukce rodinného domu

## Souhrnné informace o objektu

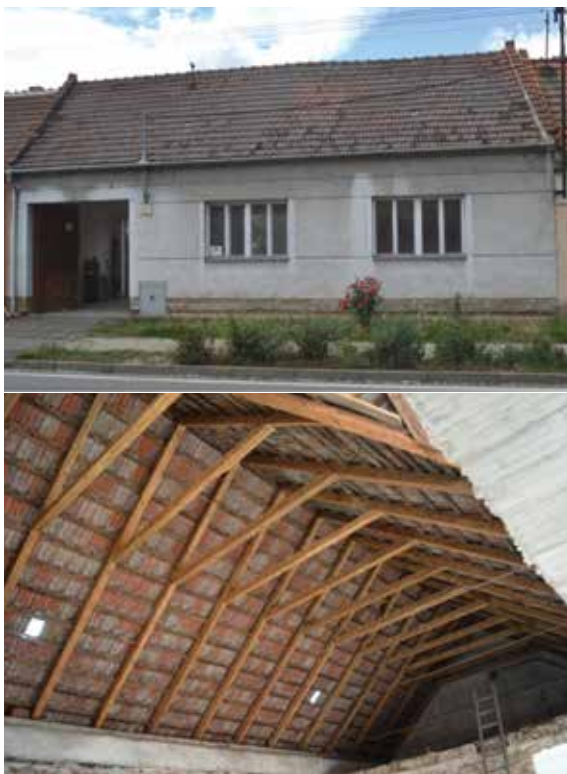
Majitelé zvolili k záchraně napadeného krovu dřevokazným hmyzem horkovzdušnou sanaci z důvodu zachování autentičnosti krovu, který po ukončení rekonstrukce zůstane pohledový a celý prostor bude otevřený. Dalším důvodem byl i fakt, že destruktivní činnost dřevokazného hmyzu konkrétně tesaříka krovového (*Hylotrupes bajulus* L.) nebyla v takové fázi, že by dřevěné prvky krovu ztratily únosnost a muselo by dojít k jejich výměnám.

Obr. 1 - Fotodokumentace objektu horkovzdušné sanace

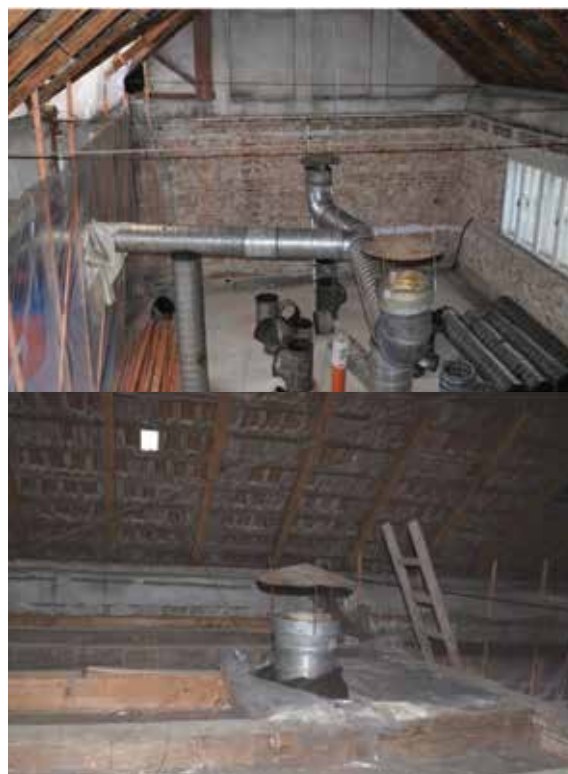
Obr. 2- Fotodokumentace rozmístění skládaného hliníkového potrubí pod krovovou konstrukci

Po ustavení dvou horkovzdušných agregátů proběhla instalace skládaného hliníkového potrubí pro přívod sterilizačního média - horkého vzduchu tak, aby docházelo k efektivnímu šíření tepla ke všem dřevěným prvkům konstrukce, obr. 2. V době sanace byla zeď do dvora již vybourána a připravena na prosklenou stěnu - z tohoto důvodu musela být vytvořena provizorní stěna z termoizolační folie, aby neunikal vháněný horký vzduch.

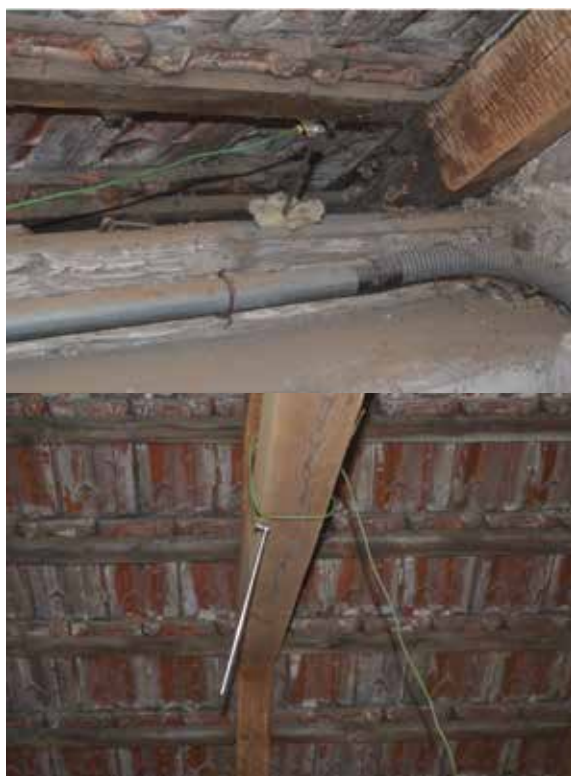
Obr. 3 - Fotodokumentace termoelektrických snímačů umístěných v sanovaném prostoru

konstrukce. Termoelektrické snímače byly umístěny do geometrických středů zvolených prvků. Pro zamezení zkreslení hodnot výsledných teplot byly otvory pro umístění termoelektrických snímačů řádně zaizolovány ovčí vlnou. Celkem zaznamenávalo teplotu uvnitř dřeva 10 termoelektrických snímačů. Pro monitorování teplot vzduchu v sanovaném prostoru byly použity 3 měřicí body, obr. 3 a 4.

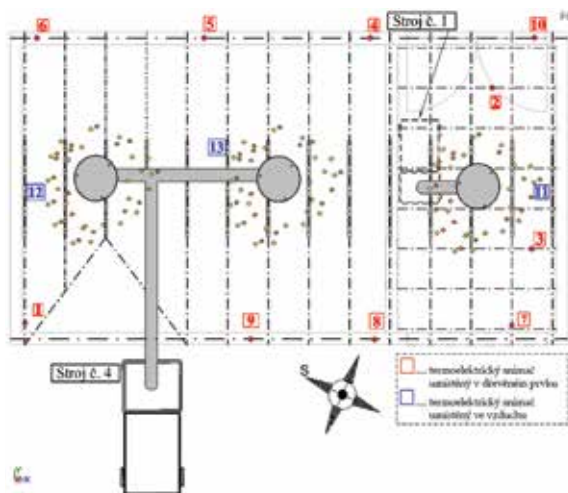
Celý proces sanace byl online monitorován v pravidelných intervalech každých 30 minut pomocí termoelektrických snímačů umístěných do vybraných dřevěných prvků a to v místech, kde byl předpoklad nejpomalejšího ohřívání dřevěných prvků, jako například spodní pozednice a prvky v nároží krovové

Obr. 4 - Náskres procesu sanace krovové konstrukce: rozmístění horkovzdušných agregátů s potrubím a umístění termoelektrických snímačů v sanovaném prostoru

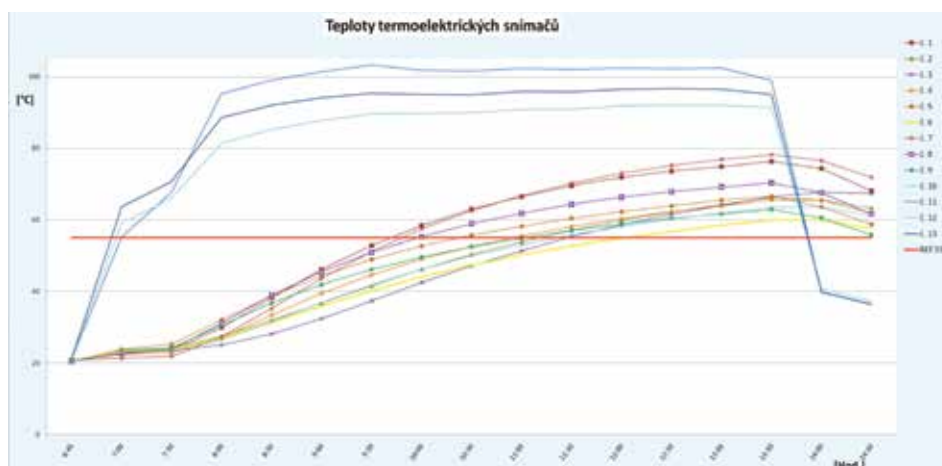
Graf (obr. 5) zobrazuje průběh teplot uvnitř dřevěných prvků a průběh teplot vzduchu v prostoru horkovzdušné sanace. Z grafu jsou patrné výkyvy teplot vzduchu, které jsou zapříčiněny spínáním a vypínáním pojistky tepelného čerpadla stroje, větší výkyv teploty vzduchu byl způsobem fyzickou kontrolou uvnitř sanovaného prostoru. Tyto výkyvy teplot vzduchu uvnitř nemají na průběh horkovzdušné sanace negativní vliv.

Obr. 5 - Průběh teplot v čase pro termoelektrické snímače umístěné v konstrukčních prvcích objektu i měřících bodů pro monitoring teploty vzduchu uvnitř sanovaného prostoru. Červená přímková je konstantou a vyjadřuje referenční požadovanou teplotu 55 °C. Termoelektrické snímače č. 1–10 zobrazují teplotu dřevěných prvků ve středu jejich průřezu. Termoelektrické snímače č. 11–13 představují teplotu vzduchu v sanovaném prostoru

Měření teplot uvnitř dřevěných prvků dokázalo, že bylo dosaženo referenční teploty 55 °C a vyšší po dobu minimálně 1 hodiny, a proto bylo možno prohlásit sanaci horkým vzduchem za ukončenou a veškerý přítomný dřevokazný hmyz ve všech jeho vývojových stádiích za uhynulý. Metoda horkovzdušné sanace má sterilizační charakter a nedokáže zabránit případnému opětovnému napadení dřevěných prvků konstrukce dřevokaznými škůdci vlivem zvýšené vlhkosti například při porušení střešního pláště apod. Z tohoto důvodu je nutné aplikovat preventivní chemickou ochranu. Proti opětovnému napadení ošetřené dřevěné konstrukce jsou majiteli v budoucnu doporučeny pravidelné kontroly stavu objektu (zejména střešního pláště), dostatečné větrání, zajištění proudění vzduchu kolem dřevěných prvků konstrukcí a zamezení kondenzace vzdušné vlhkosti. V případě konstrukčních změn provádět taková opatření, která povedou k ochraně dřeva před povětrnostními vlivy, zvýšením re-

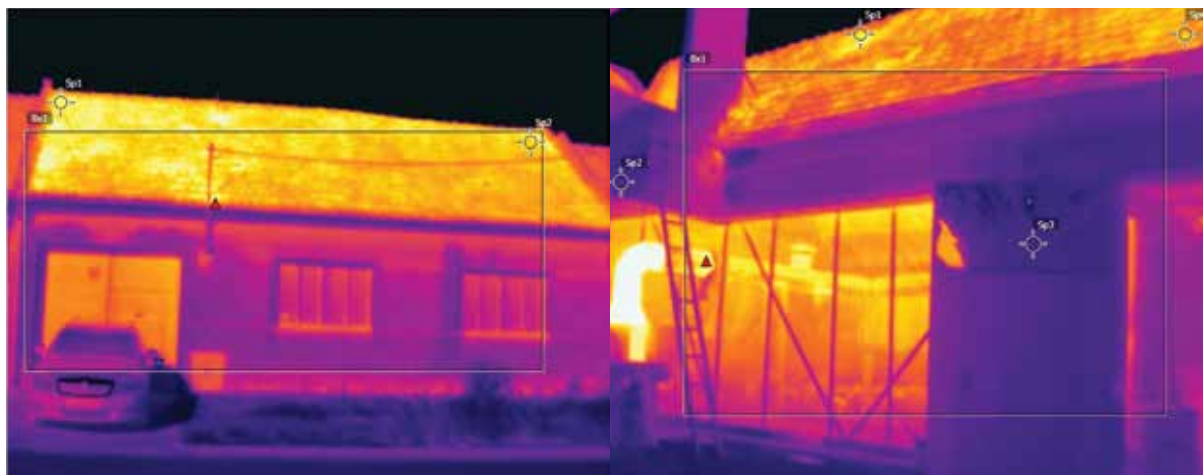
Dalším doplňujícím měřením procesu horkovzdušné sanace je monitorování objektu termografickou kamerou (obr. 6). Snímání rozložení teplot v průběhu sanace na vnějším plášti objektu bylo prováděno pomocí infračervené termovizní kamery FLIR B425 s teplotní citlivostí 0,08 °C. Výsledky měření termografickou kamerou zobrazují rozložení teplot z vnější strany sanovaného objektu a pře-

Obr. 6 - Termografický snímek sanovaného prostoru

devším odhalují nežádoucí únik horkého vzduchu. Tato místa mohou být následně operativně zaizolována pomocí ovčí vlny, případně termoizolační fólií.

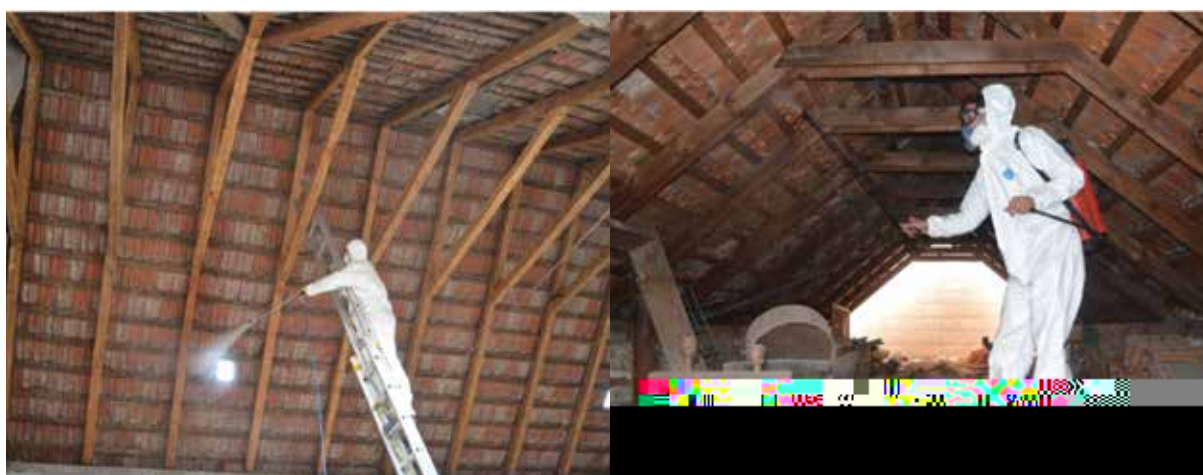
Obr. 10 - Fotodokumentace průběhu preventivní chemické ochrany dřevěných konstrukcí objektu

Následující den po ukončení horkovzdušné sanace objektu, vyrovnání vlhkostních stavů v zahříváné konstrukci proběhla dodatečná preventivní chemická ochrana objektu. Preventivní chemická ochrana je prováděna bezprostředně po horkovzdušné sanaci jako prevence před novými nálety samiček, které kladou vajíčka (cca 160–400 vajíček), z nichž se líhnou larvy a ty poté způsobují destruktivní činnost v dřevěných prvcích. Preventivní ochranný (insekticidní i fungicidní) prostředek Bochemit QB Profi byl aplikován postřikem ve dvou vrstvách. Mezi jednotlivými nánosy byl dodržen čtyřhodinový rozestup, dle technického listu zvolené ochranné látky.
