Zvýšení životnosti betonových konstrukcí pomocí migrujících inhibitorů koroze

Ing. Petr Martínek

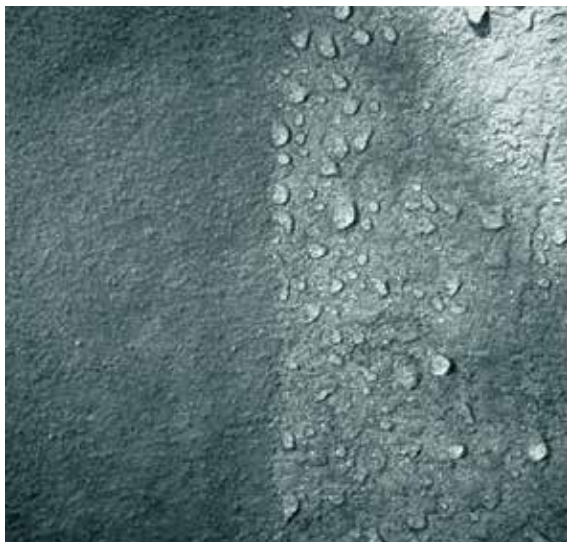
Obr. 1 - Vlevo neošetřený povrch betonu, smočený vodou. Vpravo povrch betonu ošetřený silanovou hydrofobní impregnací. Zdroj BASF

ru betonu. Silany se používají už více než tři desetiletí k zajištění nízké vlhkosti betonu a také pro jeho ochranu před škodlivými účinky chloridových iontů. Velmi malá velikost silanových molekul napomáhá jejich hlubokému průniku do betonu, kde prostřednictvím křemičitých struktur vytvářejí chemické vazby s hydratovanými složkami cementu. Po reakci s betonem odpuzují silanové molekuly vodu a brání chloridovým iontům v průniku do betonu (obr. 1). Stávající vlhkost betonu se dále snižuje odpařováním otevřenými póry.

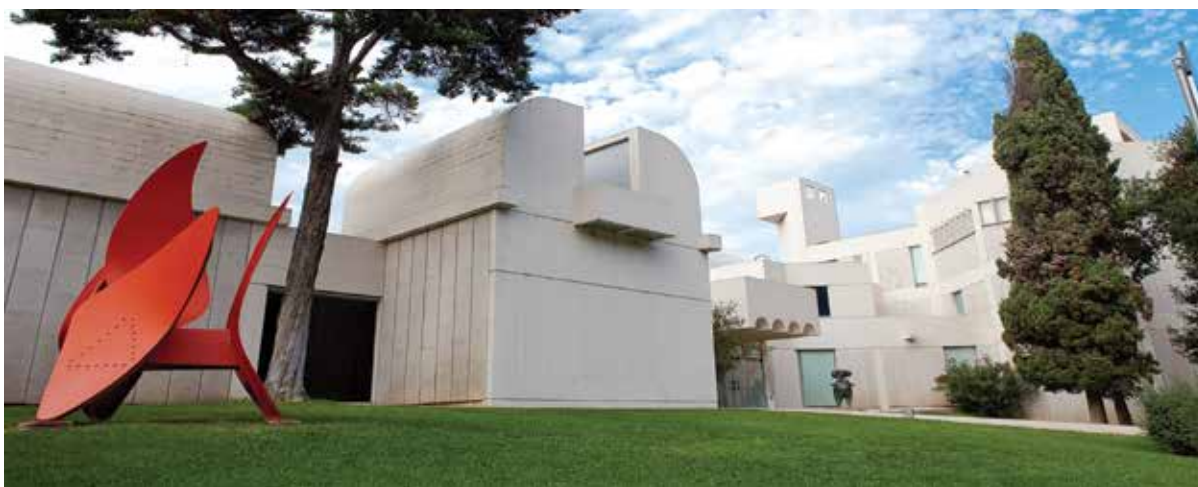
Obr. 2 - Budova muzea Fundació Joan Miró s prefabrikovanými fasádními prvky natřenými na bílo. Zdroj www.fmirobcn.org

Budova muzea Fundació Joan Miró v Barceloně (obr. 2) byla postavena v roce 1975 a následně v roce 1985 rozšířena. Fasádní prvky budovy jsou vyrobeny z prefabrikovaného železobetonu a natřeny na bílo, čímž se imituje vzhled betonu vyrobeného z bílého cementu. Kvůli relativně nízké kvalitě betonu a blízkosti středomořského moře bylo na různých místech konstrukce pozorováno poškození korozí výztuže. Zvláště vnější stěny trpěly silnou korozí a odpadáváním betonu. Jelikož se toto poškození postupně rozšiřovalo, připravil se plán obnovy tak, aby se zabránilo dalšímu rozvoji koroze a aby se zastavila koroze v oblastech, kde již aktivně probíhá. Počátkem roku 2005 byla provedena důkladná diagnostika konstrukce. Na vybraných částech budovy byly nainstalovány měřicí stanice, které zaznamenávaly rychlost koroze. První hodnoty byly naměřeny již v roce 2005 a zaznamenány jako počáteční podmínky před opravou budovy.

Na základě rychlosti koroze měřené na jednotlivých bodech byly pro projekt navrženy dva technologické postupy sanace.

- Velmi poškozené oblasti s viditelným poškozením - odstranění betonu kolem výztuže, čištění a ošetření výztuže, reprofilace povrchu opravou maltou, nanesení ochranného akrylátového nátěru.
- Mírně poškozené oblasti (bez viditelného poškození, ale s korozní rychlostí $> 0,3 \mu\text{A}/\text{cm}^2$ - odstranění nátěru, povrchová aplikace inhibitoru koroze MasterProtect 8000 CI a následná obnova akrylátového nátěru.

Opravné práce byly provedeny v květnu 2005 v souladu s projektem. Mírně poškozené oblasti byly ošetřeny MasterProtect 8000 CI.

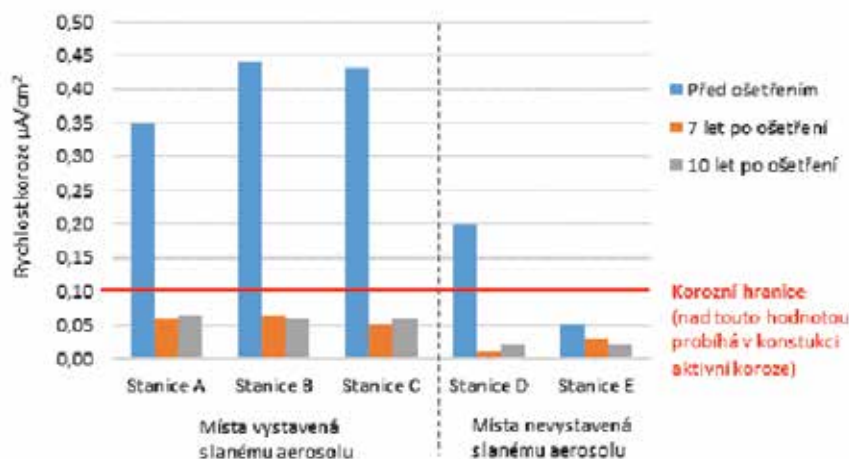
Obr. 3 - Rychlost koroze před a po ošetření MasterProtect 8000 CI. Zdroj BASF

koroze výztuže. Měření provedená v říjnu 2007 a v únoru 2013 ukázala dramatický pokles rychlosti koroze v oblastech, které byly ošetřeny inhibitorem. Poslední měření byla provedena v roce 2015 a naměřené hodnoty potvrdily aktivní ochranu výztuže i po 10 letech od aplikace inhibitoru. Počáteční rychlosti koroze a měření po 7 a 10 letech po aplikaci jsou znázorněny na obrázku 3.

Jak je zde vidět, i deset let po ošetření inhibitorem koroze MasterProtect 8000 CI je stavba Miró Foundation aktivně chráněna proti korozi, a to dokonce i v místech působení agresivního slaného aerosolu. Díky takto významnému potlačení koroze se předešlo nákladné sanaci a životnost této památkově chráněné budovy byla prodloužena.

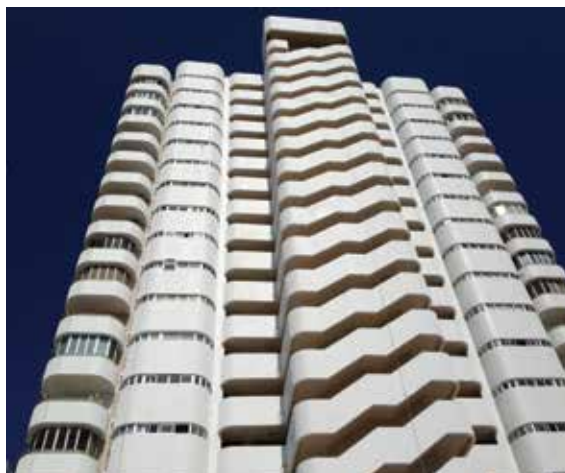
Obr. 4 - Rezidenční komplex Torres Blancas v Alicante. Zdroj BASF

Prodloužení životního cyklu staveb je jedním z hlavních cílů inženýrů v 21. století. Tento fenomén pomáhá nejen při utváření udržitelné budoucnosti, ale také snižuje náklady na údržbu v průběhu životního cyklu, čímž významně zlepšuje ekonomickou bilanci stavby. Projekt sanace bytového komplexu Torres Blancas v Alicante ve Španělsku (obr. 4) měl za cíl prodloužit jeho životnost. Dvě vícepatrové obytné budovy, postavené v roce 1970, se tyčí nad oblíbenými plážemi středomořského moře. Konstrukce sestává z 6 500 elegantních železobetonových prefabrikátů, které pokrývají fasády.

Silné větry od Středomořského moře nesou značné množství solí, což vede ke korozi a způsobuje vážné škody. Když architekti posuzovali standardní sanační metody, čelili znepokojivé pravdě, tedy že všechny panely budou muset být nahrazeny novými. Po několika měsících hledání alternativních metod sanace byla akceptována aplikace inhibitoru koroze MasterProtect 8000 CI. Dle navrženého řešení se silně poškozené panely nahradily novými a méně poškozené panely byly ošetřeny inhibitorem koroze Mas-

terProtect 8000 CI. Tímto postupem se celkové náklady na renovaci snížily o více než 40 %. Díky rychlé a snadné aplikaci inhibitoru se také ušetřilo několik měsíců, které by byly potřebné pro výměnu panelů.
