# Zateplení historické budovy dřevovláknitými deskami

Jednou ze zajímavých rekonstrukcí je kompletní oprava dlouhodobě chátrajícího objektu evidovaného v seznamu historických památek „Hájčí dvorec“, který je veřejnosti méně známý a nalezneme jej v katastrálním území Praha 13- Stodůlky.

### Realizace, desky Pavatex Combi 120 mm

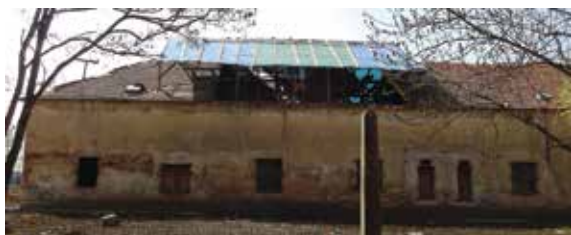
Obr. 2 - Částečně odkrytá střecha (04/2016)

ve stavu počátku rekonstrukce zastřešení. Na převážné části byla původní, nevyhovující, střešní krytina a původní krov, někde se krov nedochoval, viz dále kapitola: Názor architekta... Část objektu byla zakryta provizorní fólií, bez střešních tašek. Stav je zachycen na obr. 2 a obr. 3.

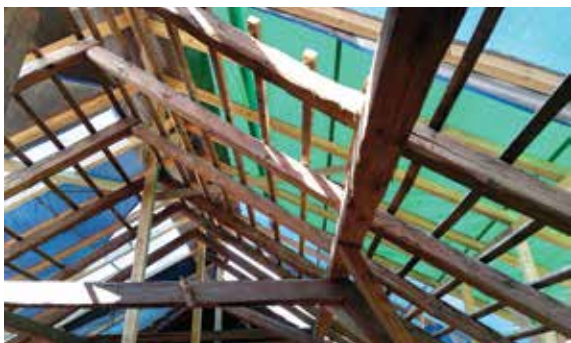
Obr. 3 - Původní krov, provizorní zastřešení (04/2016)

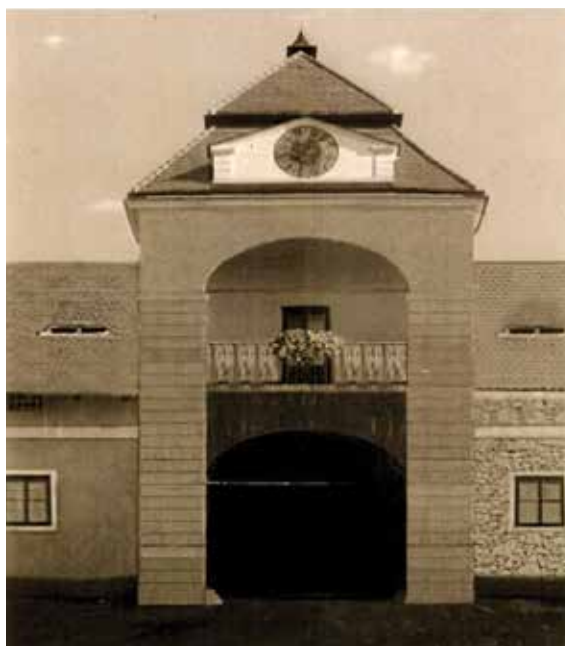
Obr. 4 - Archiv majitele, původní vzhled „věže“

Střecha brány (věže) je rovněž nová, jedná se o mansardovou střechu s ležatou stolicí navrženou podle dochované fotografie průčelí věže, obr. 4.

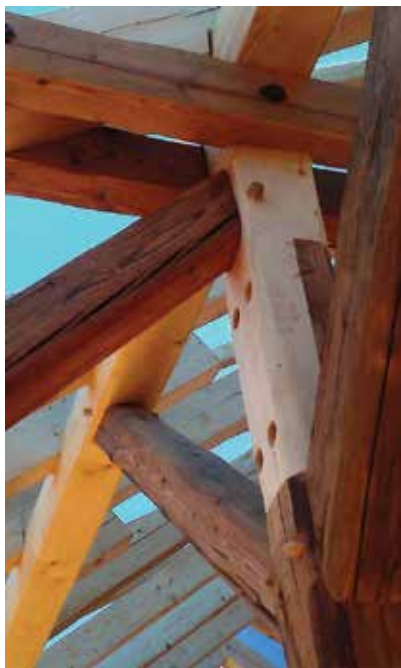
Obr. 5 - Detail spojení nových a starých trámů (09/2016)

Původní krov východního objektu je úsporná ležatá stolice (Rámkův krov). Na objekt Hajčího dvora byl ve 20. letech 20. století tento krov přenesen ze starší, dnes neznámé, stavby. Značně poddimenzované a silně poškozené krokve byly při dnešní obnově nahrazeny novými. Většina ostatních prvků však byla zachována (ojedinělé výměny a opravy byly vynuceny biotickým poškozením v místech s porušenou střešní krytinou), obr. 5. Zvětšení únosnosti soustavy bylo dosaženo zmenšením vzdálenosti plných vazeb a doplněním hambalků.

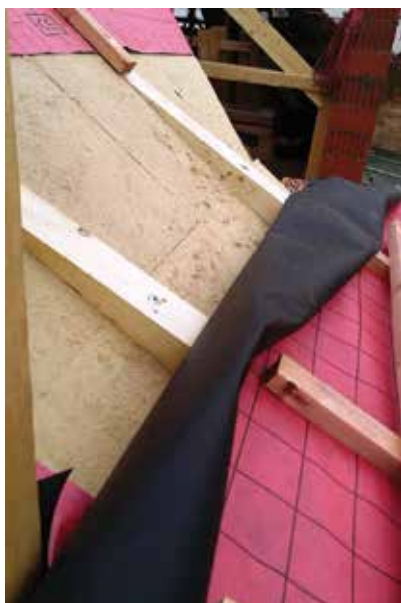
Obr. 6 - Klínové námětky nad římsou (11/2016)

V zájmu zachování dobového charakteru střech bylo navrženo změkčení okapní oblasti pomocí námětků, obr. 6. Námětky jsou konstruovány jako pokračování kontralatí a ke krokvicím ukotveny šroubováním skrze tepelnou izolaci. Podobným způsobem jsou vytvořeny i konce krokví, které na dvorní straně východního křídla, kde není korunní římsa, vytvářejí střešní přesah – tyto přesahující „krokve“ jsou vlastně námětky podepřené pomocnou pozednicí při vnější hraně půdní nadezdívky a opět skrze tepelnou izolaci ukotvené ke krokvicím. Uvedené úpravy využívají výhodných mechanických vlastností zvolené tepelné izolace, zjednodušují řešení stavebních detailů a výrazně omezují možnost výskytu tepelných mostů.

Snaha zachovat historický tvar střechy a vyjít vstříc ponechané římse vyústila v zalomení roviny střechy podél okapu. Dodatečně montované námětky klínového tvaru jsou na obr. 6. Pohled na krov z interiéru s nadkroevní izolací zachycuje plochu od okapu ke hřebeni včetně vikýře obr 10.

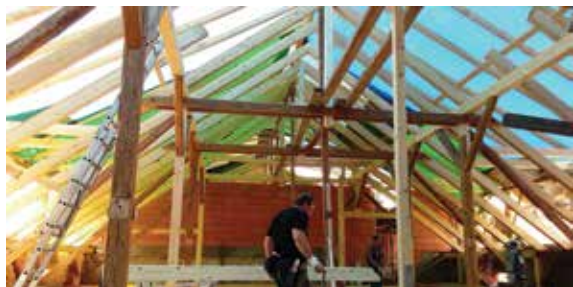
Obr. 7 - Nový krov s využitím některých původních prvků

Během letních měsíců se práce na celém objektu rozeběhly naplno. Postup prací byl urychlen nasazením více pracovníků ze tří firem. Koncem srpna 2016 již byla odstraněna nevyhovující střešní krytina a pod provizorním zastřešením začal růst nový a opravovaný krov. Citlivý přístup s využitím použitelných původních dřevěných prvků je vidět na obr. 7, kde je zřetelné staré tmavé dřevo použité na sloupky a pásy plné vazby. Provizorní zastřešení a první rodící se vikýře jsou na obr. 8.

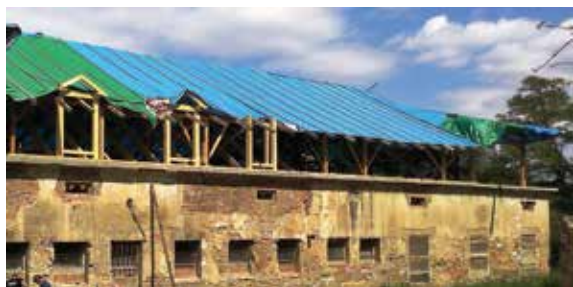
Obr. 8 - Zastřešení a první vikýře (08/2016)

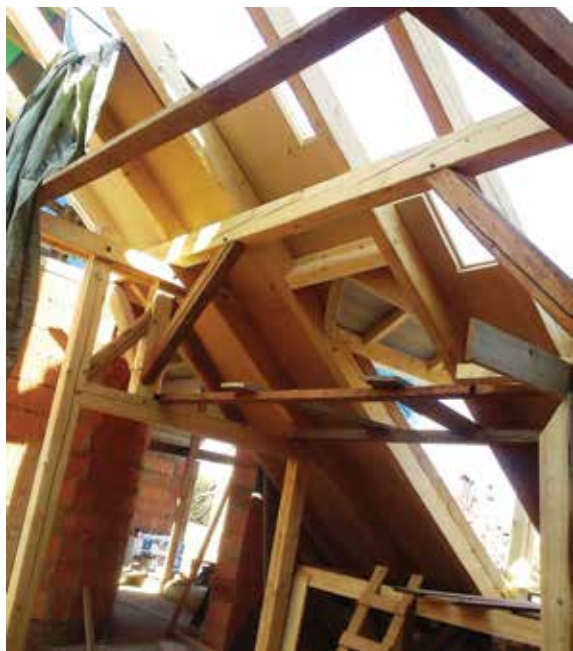
Obr. 9 - První desky Pavatex na střeše (09/2016)

V průběhu září 2016 začalo pokládání desek Pavatex na severní straně směrem do dvora. Stavební firma po rozměření délky krokvi začala od okapové římsy první deskou uříznutou po délce přibližně na jednu polovinu. Tím si zjednodušila navázání vodorovně kladených desek v místě hřebene řady vikýřů, kde se dílčí plochy mezi vikýři stýkají se souvislou plochou nad vikýři. První desky na střeše jsou vidět na obr. 9. Rekonstruovaná konstrukce krovu citlivě obsahuje jak nové, tak i původní dřevěné prvky. Ukázka včetně tesařského napojení sloupku plné vazby je na obr. 10.

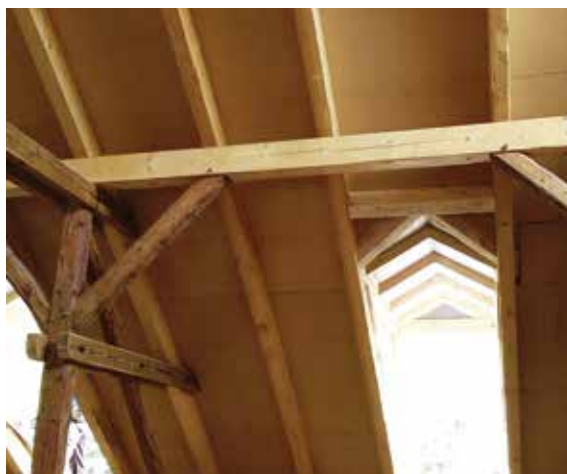
Obr. 10 - Zateplení při pohledu z interiéru (11/2016)

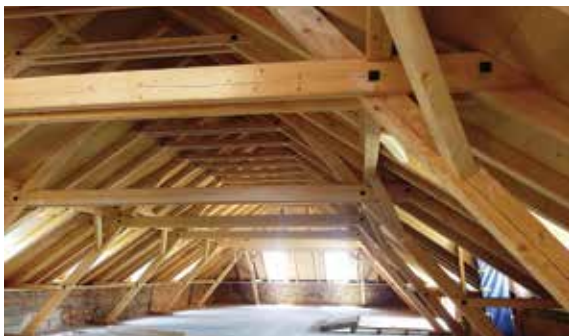
Obr. 11 - Pohled do interiéru pod střešou (06/2017)

V další fázi rekonstrukce byl postup prací zateplení svázn s vikýři na jižní straně, na obr. 11 a obr. 12. Do konce října byla, i díky příznivým klimatickým podmínkám, nově zastřešena téměř celá plocha nového podkroví plánovaná na rok 2016.

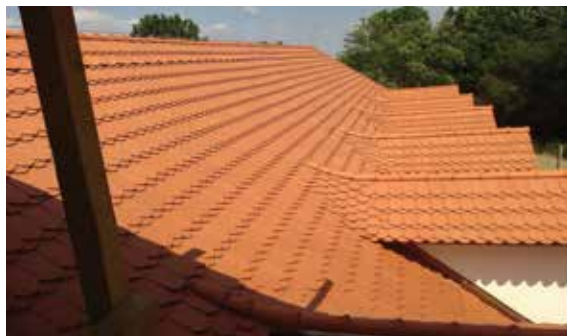
Obr. 12 - Tašková krytina na jižní straně (06/2017)

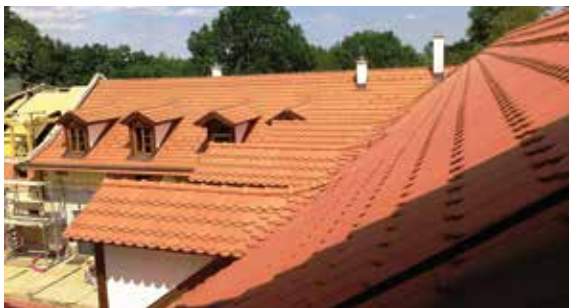
Obr. 13 - Jižní střeška směrem do dvora (06/2017)

Protože příznivé počasí dovolilo dokončit plánové práce I. etapy, byl podle majitele splněn plánovaný harmonogram. Konečná podoba rekonstruované a zateplené střechy po I. etapě je na následujících fotografiích obr. 13., 14., 15. a 16. Střecha byla připravena k předání hotového díla.

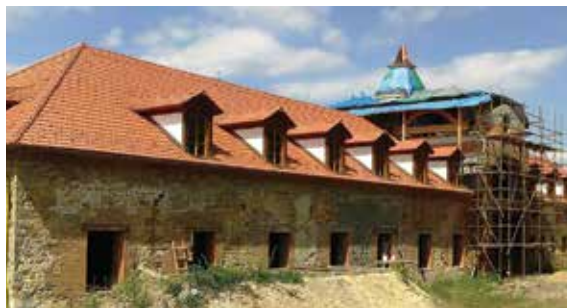
Obr. 14 - Pohled na severní stranu (06/2017)

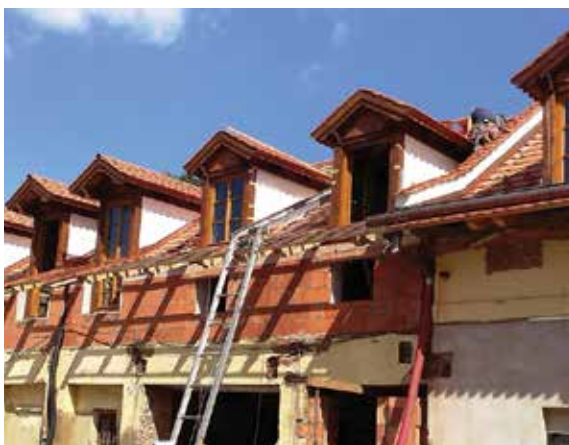
Obr. 15 - Rekonstrukce v roce 2017, II. etapa (09/2017)

Původní půdní prostor získal nový zděný „půlštok“ a dočkal se nového krovu, obr. 15. Zároveň se pilně pracovalo na objektu „věž“, která byla postupně budována uprostřed nově zastřešeného křídla na jižní straně dvorce. Kompletně nový a poměrně složitý krov, střešní okna tvaru „volské oko“, klenba v průčelí a samotná věžička na vrcholu ukazuje precizní práci projektantů, architekta i stavebních dělníků obr. 16.

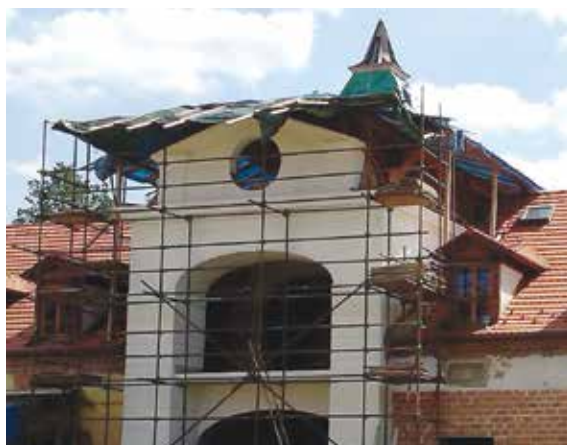
Obr. 16 - Nová výstavba, „věž“ (09/2017)

Závěrem fotografie porovnávají stav před a po rekonstrukci střešního pláště. Na obr. 17 (archiv) je pohled na jihozápadní nároží dříve a na obr. 18 je totéž dnes. Na obr. 19 (archiv) je pohled na jihovýchodní nároží dříve a obr. 20 je totéž dnes. Původní věž, která se po mnohaletém chátrání nedochovala, je na obr. 4. Její věrná kopie s přispěním mravenčí práce všech zúčastněných vyrůstá na původním místě. Stav ze začátku září 2017 je ukázán na obr. 16.

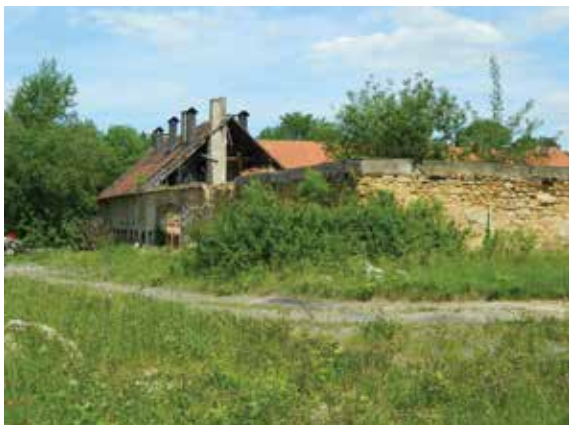
Obr. 17 - Jihozápadní nároží dříve (archiv)

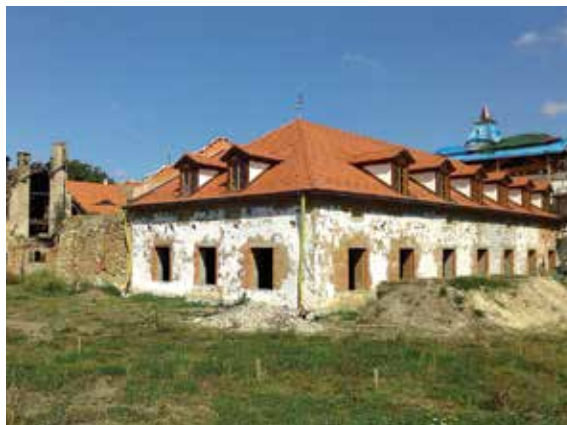
Obr. 18 - Jihozápadní nároží dnes (09/2017)

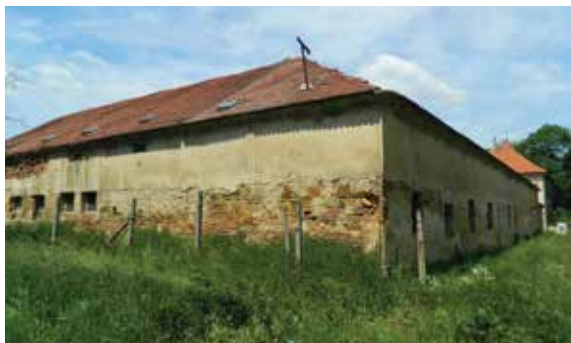
Obr. 19 - Jihovýchodní nároží dříve (archiv)

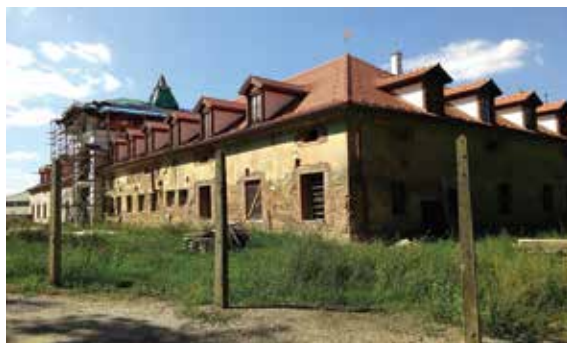
Obr. 20 - Jihovýchodní nároží dnes (09/2017)
