Požární prezentace ETICS Weber Therm Plus Ultra s kontaktními fasádními deskami Kingspan Kooltherm® K5

Ing. Václav Kratochvíl, Ph.D., Ing. Oldřich Pozdílek

Dne 27. září 2017 byla v požární zkušebně autorizované osoby PAVUS, a.s. provedena prezentace vnějšího tepelně izolačního kontaktního fasádního systému WeberTherm Plus Ultra (ETICS) s produktem Kingspan Kooltherm® K5 Kontaktní fasádní deska na bázi tvrzené fenolické pěny (**kontakt na titulní str. časopisu**).

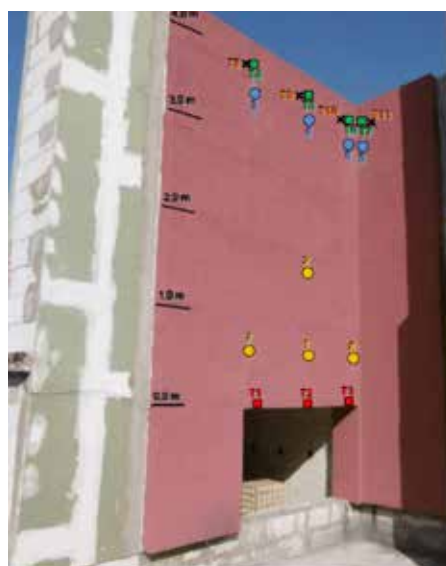
Obr. 1 - Schéma rozmístění termočlánků a DST na zkušebním tělese (T1 - T3 - termočlánky 0,5 m nad otvorem; T4 - T7 - termočlánky na povrchu 4,0 m nad otvorem; T8 - T11 - termočlánky ve středu tloušťky izolantu 4,0 m nad otvorem; 7, 1, 8, - DST na povrchu ve výšce 0,6 m nad otvorem; 2 - DST - na povrchu ve výšce 1,6 m nad otvorem; 3 - 6 DST na povrchu ve výšce 3,6 m nad otvorem. Hodnoty teplot na jednotlivých termočláncích byly v průběhu prezentace zaznamenány a následně vyhodnoceny. Také byly vypočteny hustoty tepelného toku).

Předmětem prezentace bylo ověření chování fasádního systému s cílem zjištění jeho stavu po dobu 30 minut při požárním namáhání energií 3 MW. Celý systém byl osazen termočlánky podle následujícího schématu, které je uvedeno v Protokolu o zkoušce reakce na oheň (obr. 1).

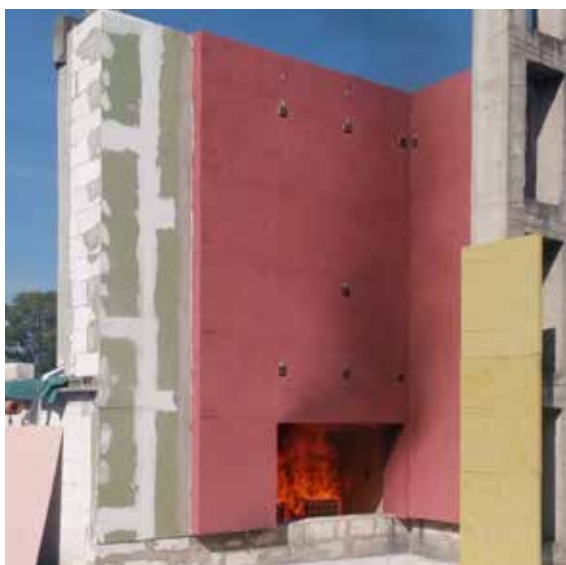
Obr. 2 - Situace ve 3. minutě prezentace

V průběhu prezentace bylo zjištěno, že fasádní systém splnil předpokládanou funkci tím, že v průběhu prezentace, tedy před koncem časového limitu 30 minut, nedošlo k výše uvedenému jevu: „horní okraj zkušebního tělesa extenzivně hoří plamenem“; dále nedošlo k plošnému šíření plamene po povrchu ani uvnitř vzorku a nedošlo i k překročení limitních teplot vzorku během sledovaného časového rozpětí.

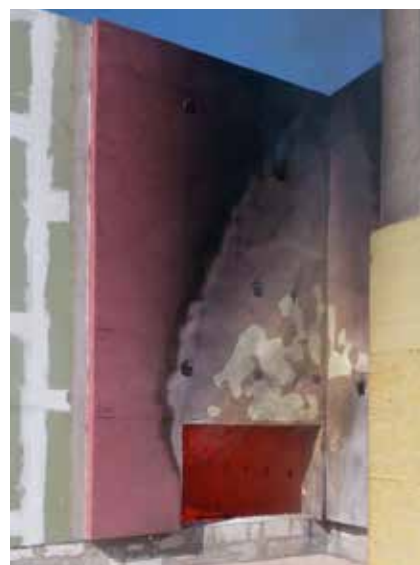
Obr. 3 - Situace ve 28. minutě prezentace

Lokálně vznikly na plošném povrchu omítky v oblasti kolem otvoru pece dvě kaverny přibližného rozměru 10 x 10 cm v místech intenzivního šlehání plamene z otvoru pece a přibližně 10 cm délky v části nárožní hrany nadpraží otvoru pece, které je rovněž testem extrémně namáháno.
